# Kontroll av projekterade tjocklekar på sättnager och sätt- och fogmaterialets kornstorleksfördelning i överbyggnader i Malmö

# **Kontroll av projekterade tjocklekar på sättlager och sätt- och fogmaterialalets kornstorleksfördelning i överbyggnader i Malmö**

**Measuring the thickness of bedding layer and grain size proportions of bedding layer and joints compared to planned values on selected sites in Malmö**

*Daniel Isgren*

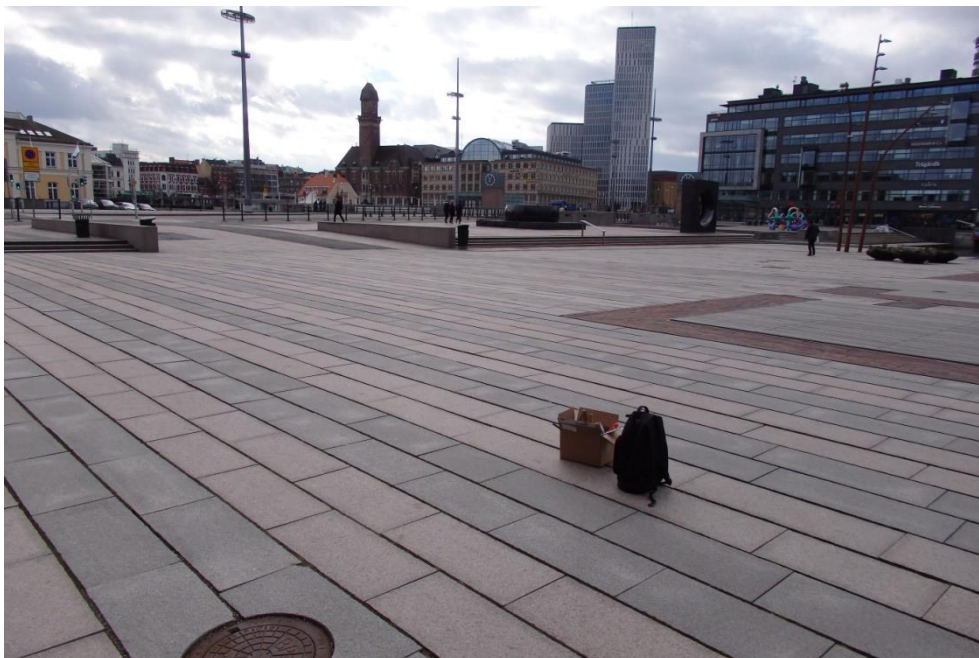
**Figur 22. Posthusplatsen. ID 9, 10 och 11. Detta torg hyser mest gång- och cykeltrafik men används också i samband med malmöfestivalen då bl.a. scener för musikarrangemang byggs upp på torget.**

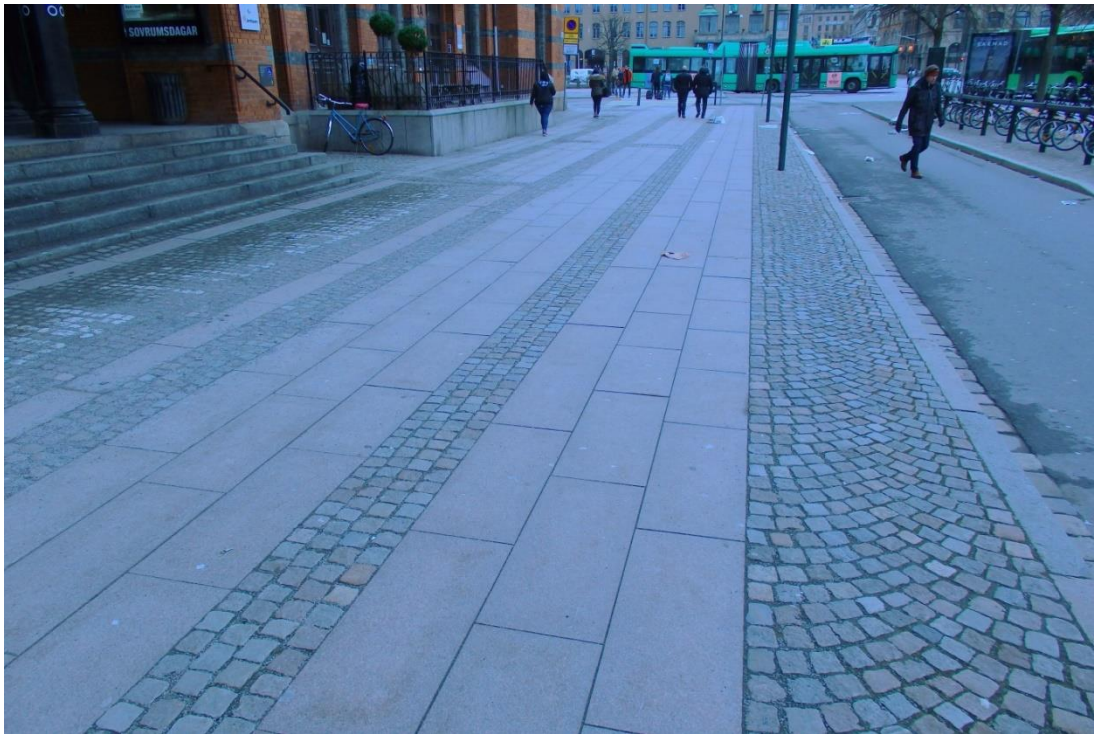
**Figur 25. Malmö Centralstation. Ytan där ID 12 och 13 togs. Till vänster ses Centralstationens entré mot Skeppsbron.**

Två av mätvärdena från området tillhörande Centralstationen (ID 12 och 13) sticker ut med en tjocklek på 145 mm. Möjligtvis har en avvikelse i höjdsättningen av bärlagret eller en felprojektering gjort att man behövt ändra höjdsättningen när bärlagret redan varit utlagt, vilket då medför att man fyller på sättagret för att utjämna skillnaden.

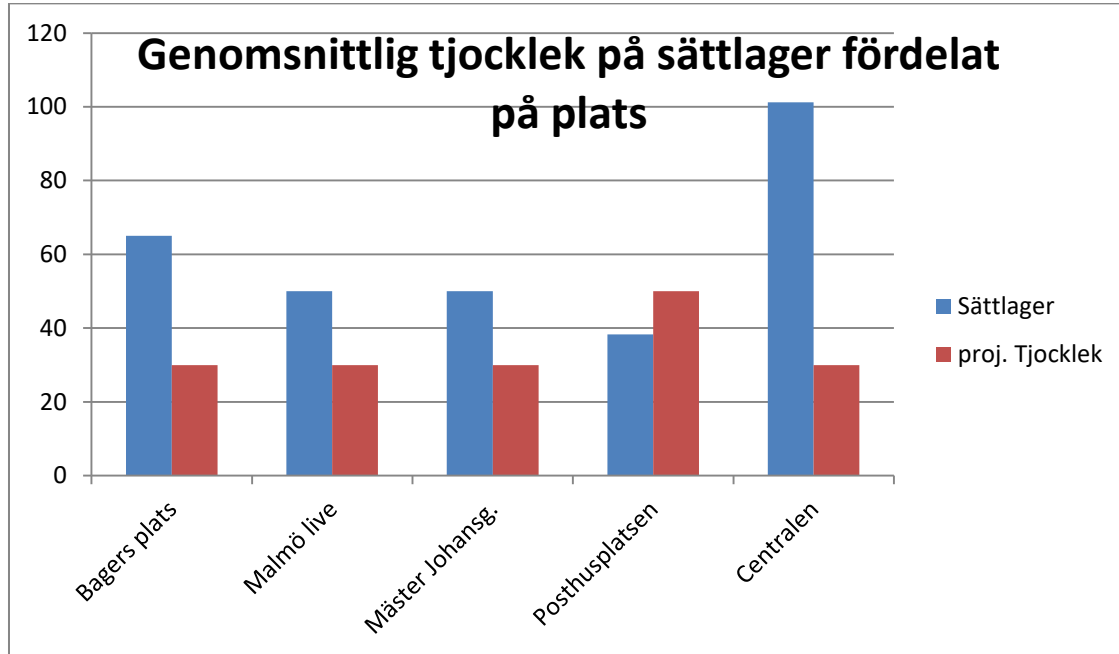
**Tabell 1. Genomsnitt av sättlagrens tjocklek fördelat på adress. Projekterade tjocklek i rött.**

Vid utförandet är toleransen  $\pm 10$  mm för sättlager. De tillåtna variationerna ska därför hålla sig inom 20-40 mm respektive 40-60 mm beroende på den projekterade tjockleken (Sveriges Stenindustriförbund, 2017). På de undersökta ytorna håller sig endast 2 av 14 undersökta sättlager inom tjocklektoleranserna. Generellt är sättlagren tjockare än vad handlingarna anger, se tabell 2.

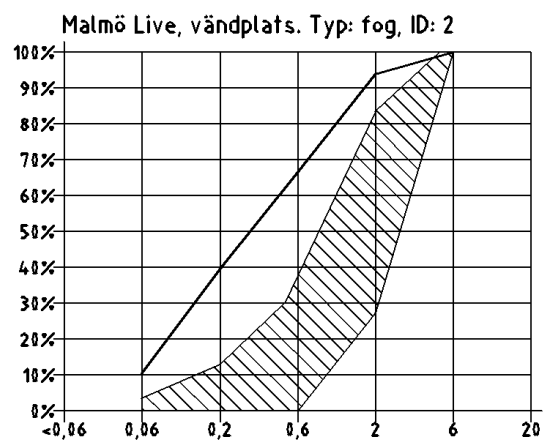
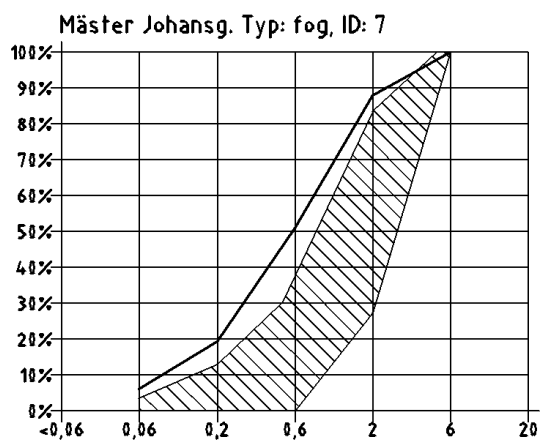
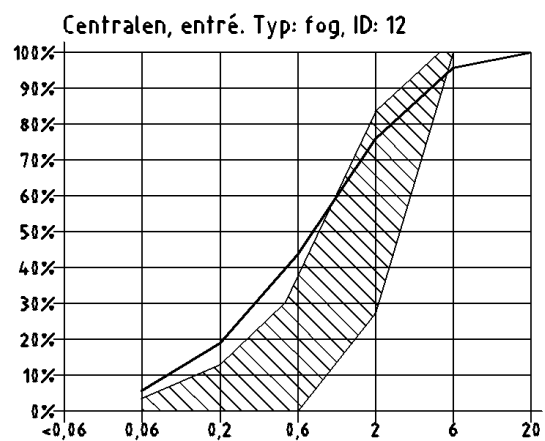
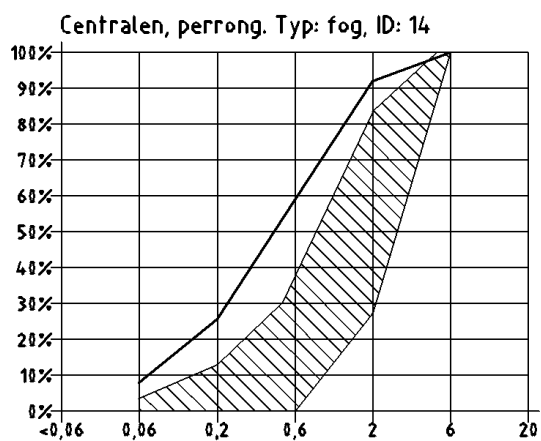
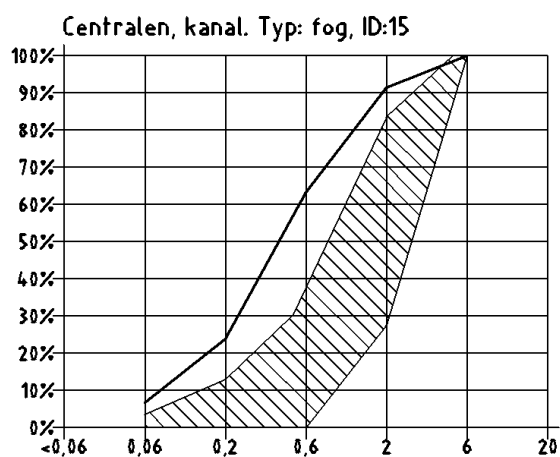
Det streckade området i siktkurvorna, se tabell 3 och 4, är den rekommenderade standarden enligt Anläggnings-AMA, som för övrigt är densamma för sätt- som fogmaterial.

**Tabell 3. Siktcurvor för fogmaterialet på de undersökta platserna. Det streckade området i diagrammen är den rekommenderade kornstorleksfördelningen enligt AMA 10. Den heldragna linjen visar det uppmätta värdet för siktningen.**

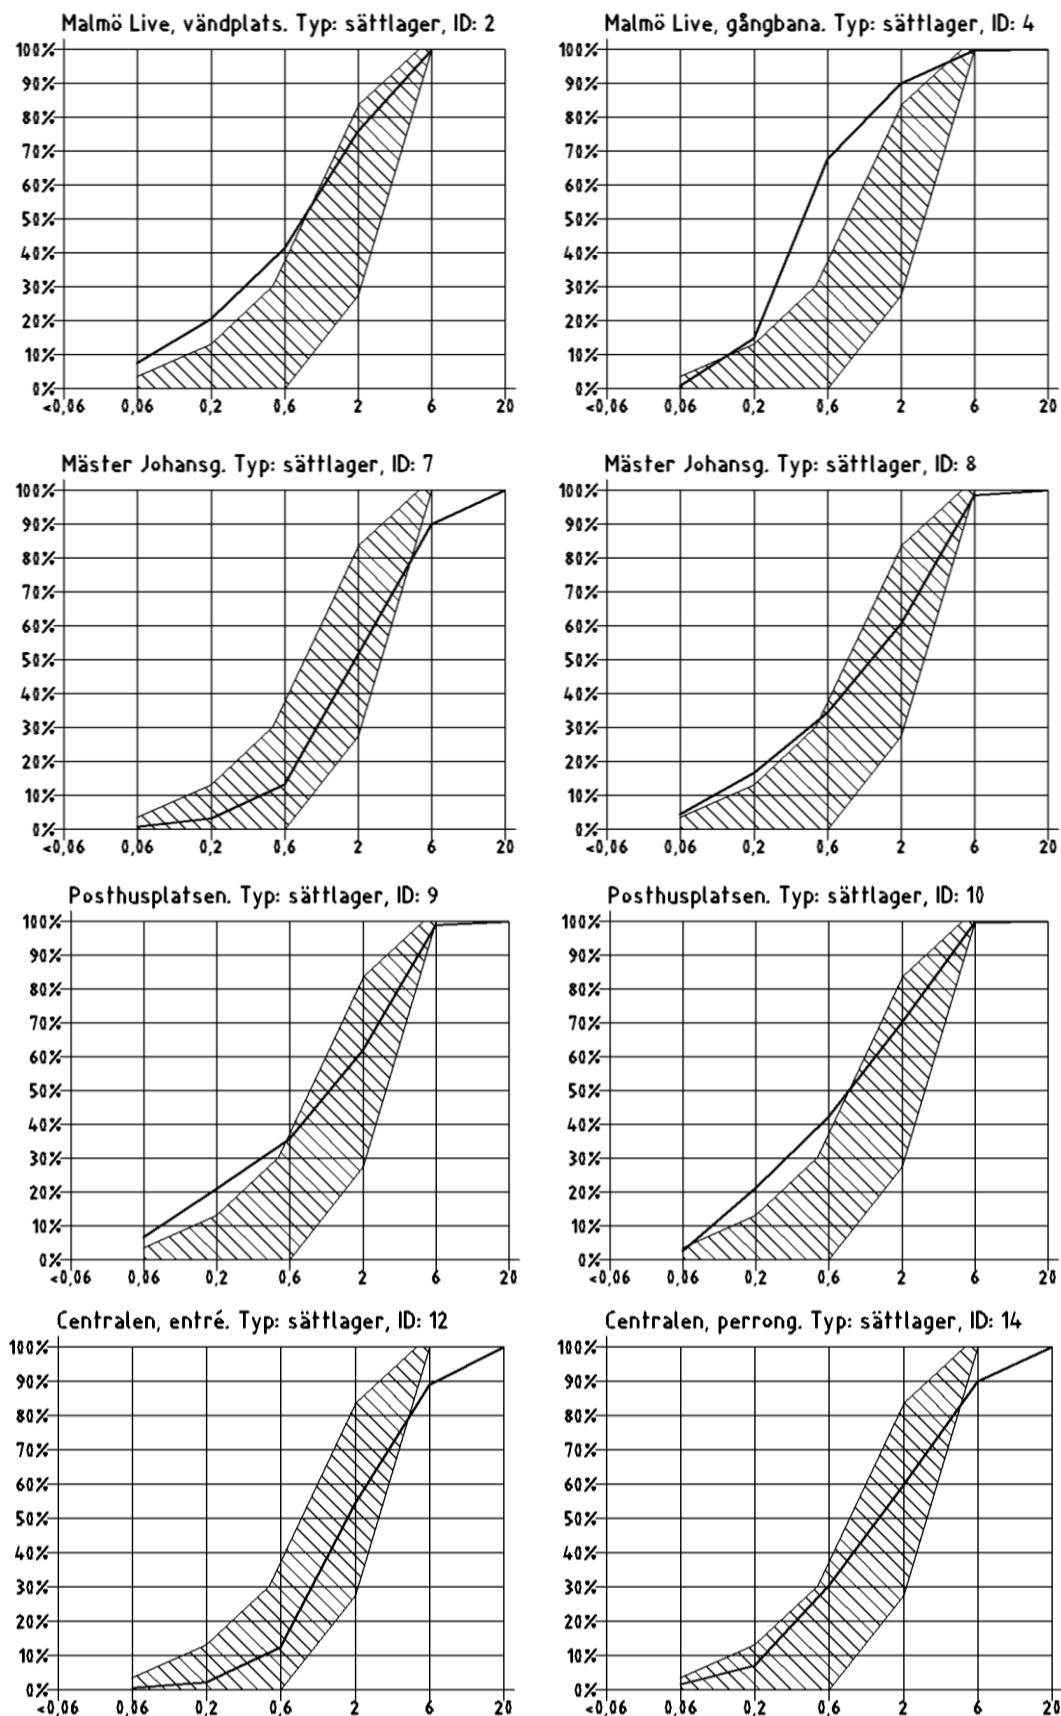
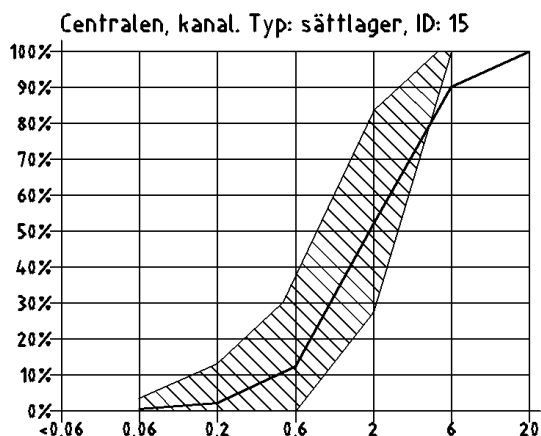
**Tabell 4. Siktcurvor för sättmaterialet på de undersökta platserna. Det streckade området i diagrammen är den rekommenderade kornstorleksfördelningen enligt AMA 10. Den heldragna linjen visar det uppmätta värdet för siktningen.**
